# I N F O R M A C I J A

stanju mostova u Glavnom gradu  
sa predlogom mjera za njihovu zaštitu

Podgorica, jul 2024. godine

Izveštaj o glavnom pregledu mostova uradila je firma „CDS PROJECT“ d.o.o. – Podgorica. Pored opštih podataka i ocjena stanja, sastavni dio Izveštaja je i predlog mjera za održavanje i eventualnu sanaciju u cilju obezbjeđenja njihove stabilnosti i funkcionalnosti. Na osnovu pomenutih Izveštaja sačinjena je predmetna Informacija o stanju mostova na teritoriji Glavnog grada.

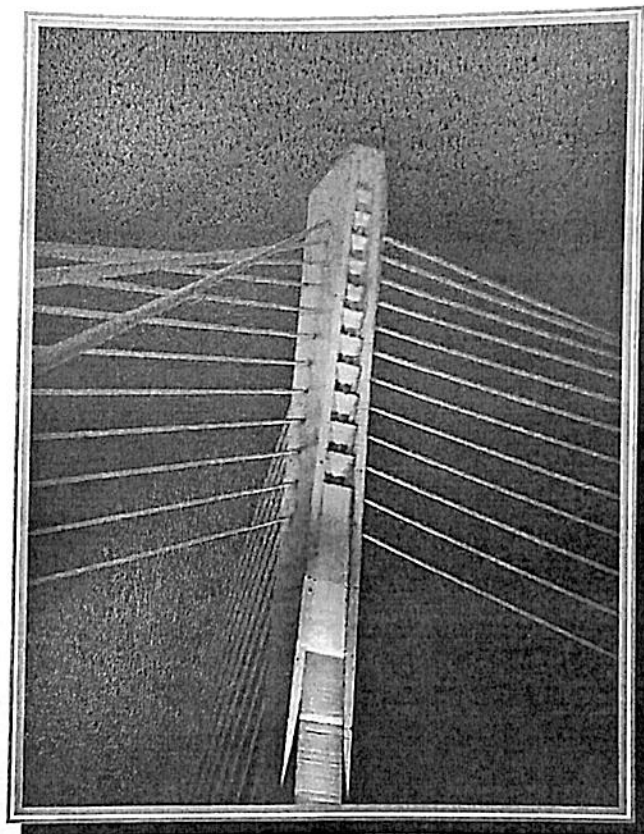
- 4.4. Najprije treba konstatovati da je veliki broj tačaka kontrolne mreže (cca 50%) uništen, najviše zbog neodržavanja u proteklih desetak godina. S druge strane, preostale tačke mreže su ipak dovoljne da se, na osnovu rezultata mjerenja, mogu donositi adekvatni i vjerodostojni zaključci o ponašanju mostovske konstrukcije u proteklom periodu.

- 4.5. Rezultati mjerenja ukazuju da na kontrategovima nema pomjeranja, odnosno da se kreću u okviru tačnosti mjerenja.
- 4.6. Pomjeranja tačaka rasponske konstrukcije i pilona zavise od tri parametra: vremenskih deformacija (skupljanja i tečenja) betona, slijeganja temelja i temperaturnih promjena ambijenta. S obzirom da su ovo simultane pojave, ne može se jednoznačno i tačno razlučiti pojedinačni udio svake od njih. Ipak, na osnovu uporedne analize i ukrštanja podataka iz mjerenja pod sličnim temperaturnim uslovima, može se okvirno, a dovoljno tačno za ocjenu trendova deformacija, procijeniti uticaj ovih fenomena.

- 4.8. U odnosu na početnu geometriju mosta nakon završene izgradnje u julu 2005.g. ostvarena su:
- maksimalna vertikalna pomjeranja rasponske konstrukcije od 71 mm (L/2042),

- maksimalna horizontalna pomjeranja rasponske konstrukcije od 28 mm,
  - maksimalna vertikalna pomjeranja pilona od 24 mm,
  - maksimalna horizontalna pomjeranja pilona od 17 mm (H/3353).

- Pomjeranja su, u najvećoj mjeri, posljedica vremenskih deformacija – tečenja i skupljanja betona. Sva ova pomjeranja su u prihvatljivim granicama i ne utiču nepovoljno na stanje naprezanja elemenata konstrukcije mosta kao ni na bitnu promjenu nivele kolovoza koja bi dovela do gubitka projektovanog podužnog pada, odnosno do ugrožavanja funkcije odvodnjavanja. Sve opisane pojave nemaju negativnog uticaja na nosivost konstrukcije mosta i ne ukazuju na prisustvo vanrednih događaja koji bi tražili posebnu analizu.

- 4.9. U okviru realizacije radova na otklanjanju nedostataka i na redovnom održavanju, potrebno je obnoviti uništene tačke kontrolne mreže fiksiranjem novih repera izrađenih od inoks pločica dimenzija 60x60x5 mm, sa urezanim krstom – žljebom dubine 2 mm, po osama simetrije. Repere fiksirati epoksidnim lijepkom i inoks zavrtnjima za beton pored postojećih markera. S obzirom da se kontrolne tačke moraju postaviti uz odgovarajuće geodetsko mjerenje, neophodno je da korisnik objekta kod tih radova dobije odgovarajuću stručnu podršku autora ovog Izvještaja kako bi se formirala potpuna kontrolna mreža za kvalitetno praćenje promjena geometrije mosta u budućnosti.

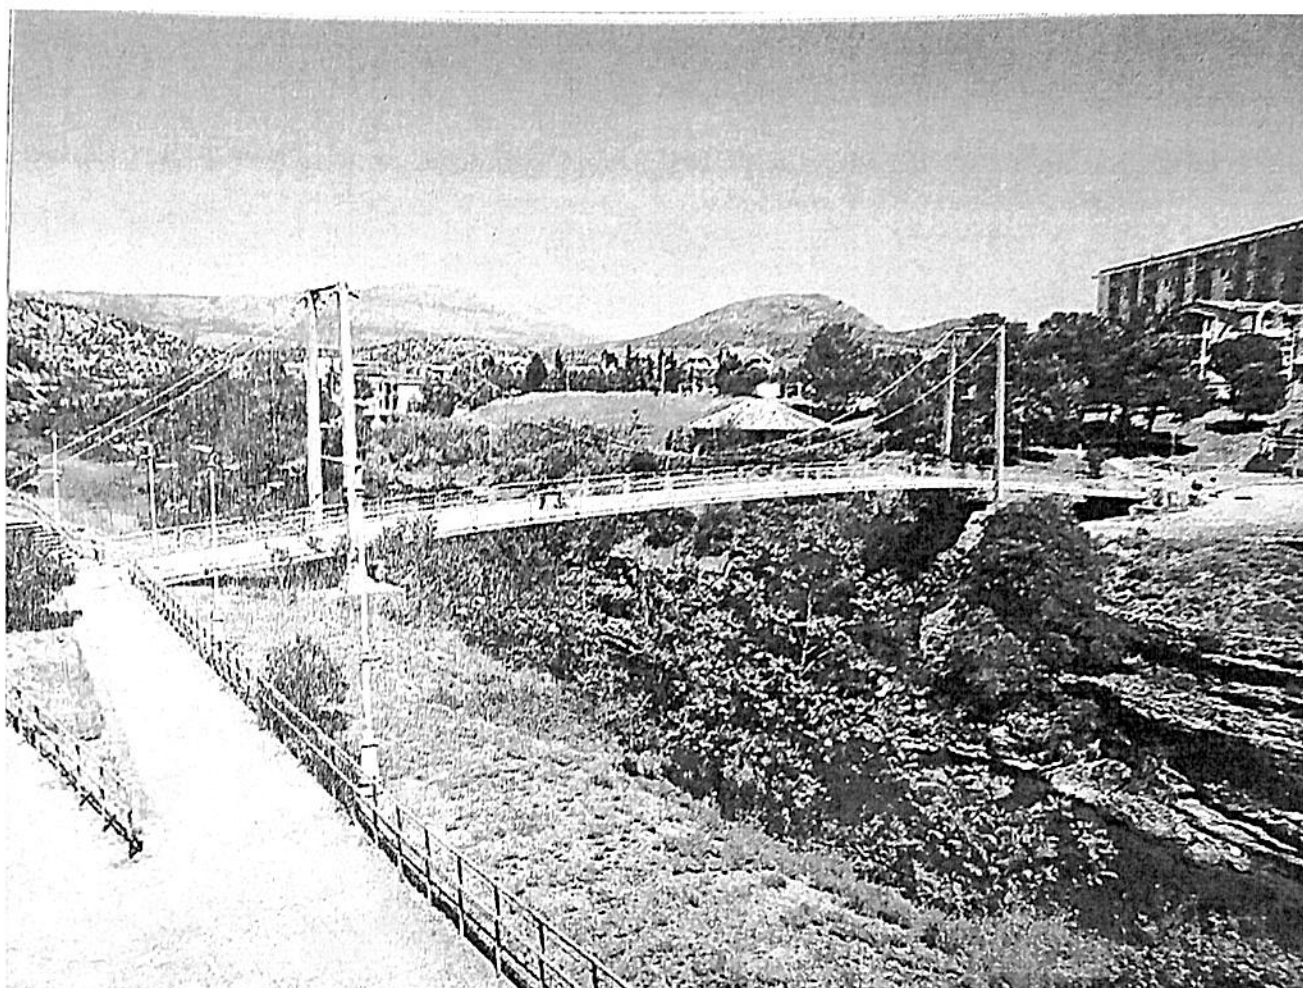
- 3.7. Ankerni blokovi i temelji pilona su u dobrom stanju, bez znakova bilo kakvih anomalija na anker zavrtanjima, podlivkama i temeljnim stopama.
- 3.8. Stanje antikorozijskih premaza na pilonima je vrlo dobro. Gorovo na svim djelovima mosta su prisutni vandalski grafiti što ruži opštu dobru sliku o mostu.

- 4.3. U cilju poboljšanja funkcionalnost i trajnost ostalih elemenata na mostu, potrebno je, u okviru redovnog održavanja, izvršiti popravke antikorozijskih premaza na elementima i lokalitetima koji su opisani u ovom izvještaju.

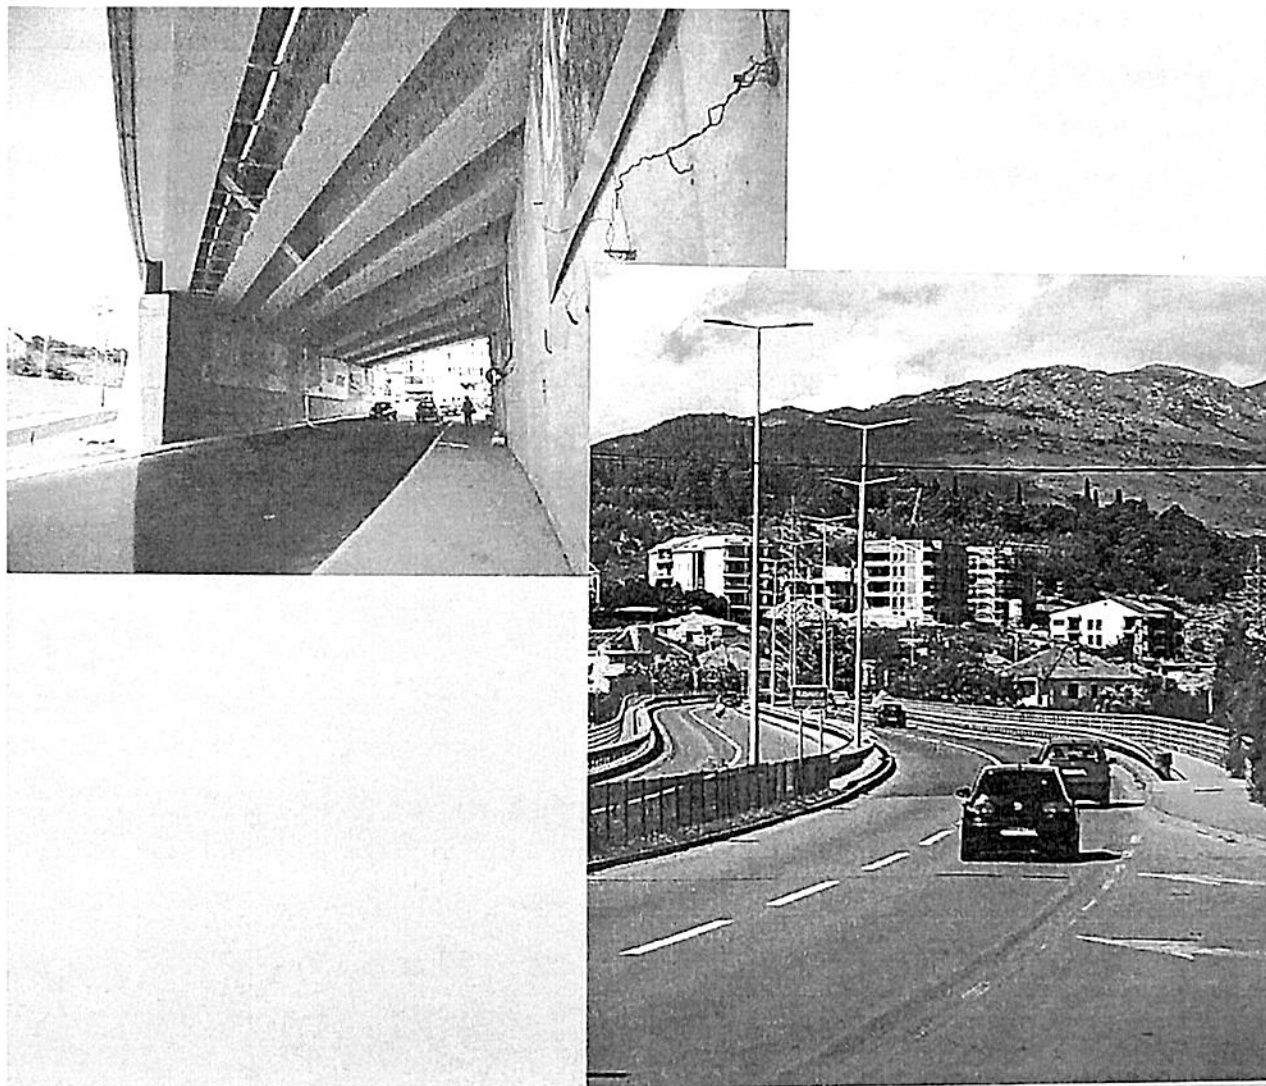
- 4.2. Kontrolno geodetsko mjerenje, kao dio ovog glavnog pregleda mosta, izvršeno je 18.04.2024.g. Za osmatranje su izabrane ukupno 24 tačke kontrolne mreže koje se nalaze u 3 različita raspona i to tačke na sredini raspona i tačke na vrhovima stubova. Šema tačaka i rezultati mjerenja – koordinate i kote tačaka osnovne i kontrolne mreže dati su u prilogu.

- 4.3. U odnosu na početnu geometriju mosta nakon završene izgradnje u maju 2011.g. ostvarena su maksimalna vertikalna pomjeranja rasponske konstrukcije u intervalu od  $\pm 4$  mm i maksimalna horizontalna pomjeranja vrhova stubova od  $\pm 12$  mm. Sva ova pomjeranja su ispod granica tačnosti mjerenja i ne utiču nepovoljno na stanje naprezanja i funkcionalnosti elemenata konstrukcije mosta
